B-undersøkelse for lokalitet

Stabben

Tilstand	1
Feltarbeid	10.09.2019
Oppdragsgiver	Ellingsen Seafood AS

B-undersøkelse for lokaliteten Stabben		
Rapportnummer	B-M-19186-Stabben 0919	
Rapportdato	24.09.2019	
Dato feltarbeid	10.09.2019	
<i>Revisjonsnummer</i>	<i>Revisjonsbeskrivelse</i>	<i>Signatur</i>
-	-	-
Lokalitet		
Lokalitet	Stabben	
	Tjeldsund kommune, Nordland fylke	
Lokalitetsnummer	34297	
Oppdragsgiver		
Selskap	Ellingsen Seafood AS	
Kontaktperson	Svein Andorsen	
Oppdragsansvarlig		
Selskap	Åkerblå AS Nordfrøyveien 413 Organisasjonsnummer 916 763 816 7260 Sistranda	
Ansvarlig prøvetaking	Oda Ravnås Waldeland	
Forfatter (-e)	Oda Ravnås Waldeland	
Godkjent av	Nickolas James Hawkes	
<i>Distribusjon</i>	<i>Denne rapporten kan kun gjengis i sin helhet. Gjengivelse av deler av rapporten kan kun skje etter skriftlig tillatelse fra Åkerblå AS. I slike tilfeller skal kilde oppgis.</i>

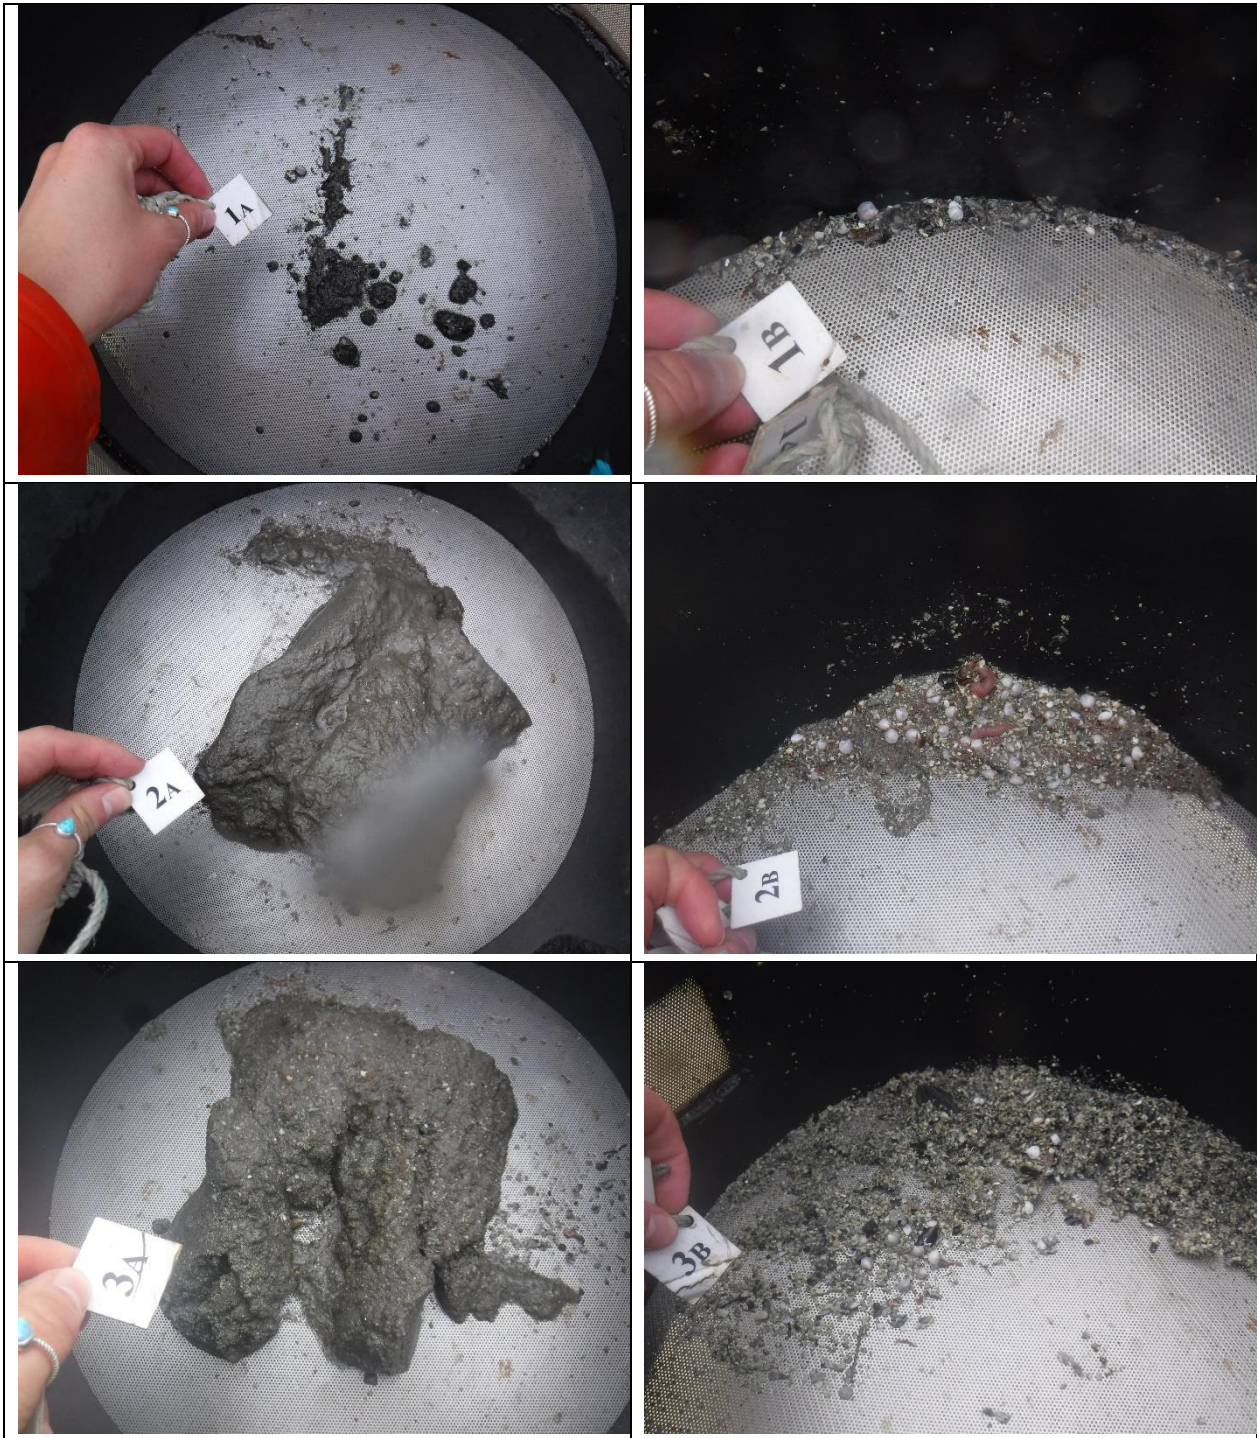
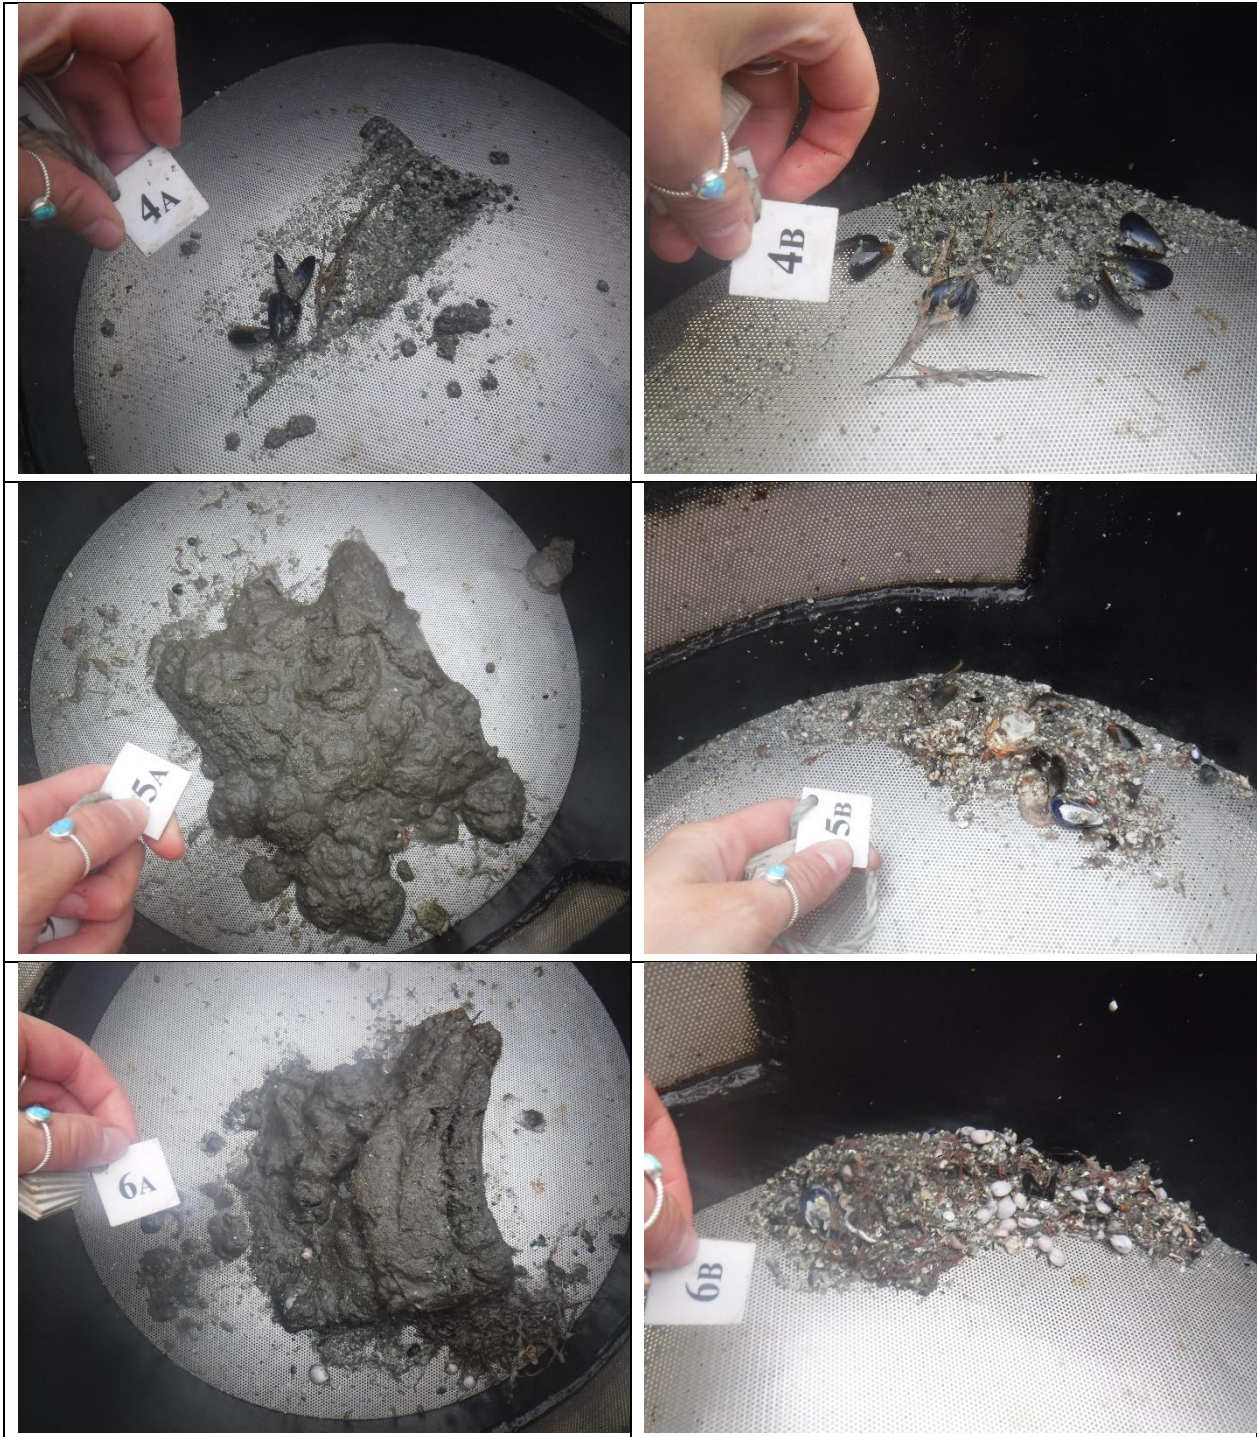
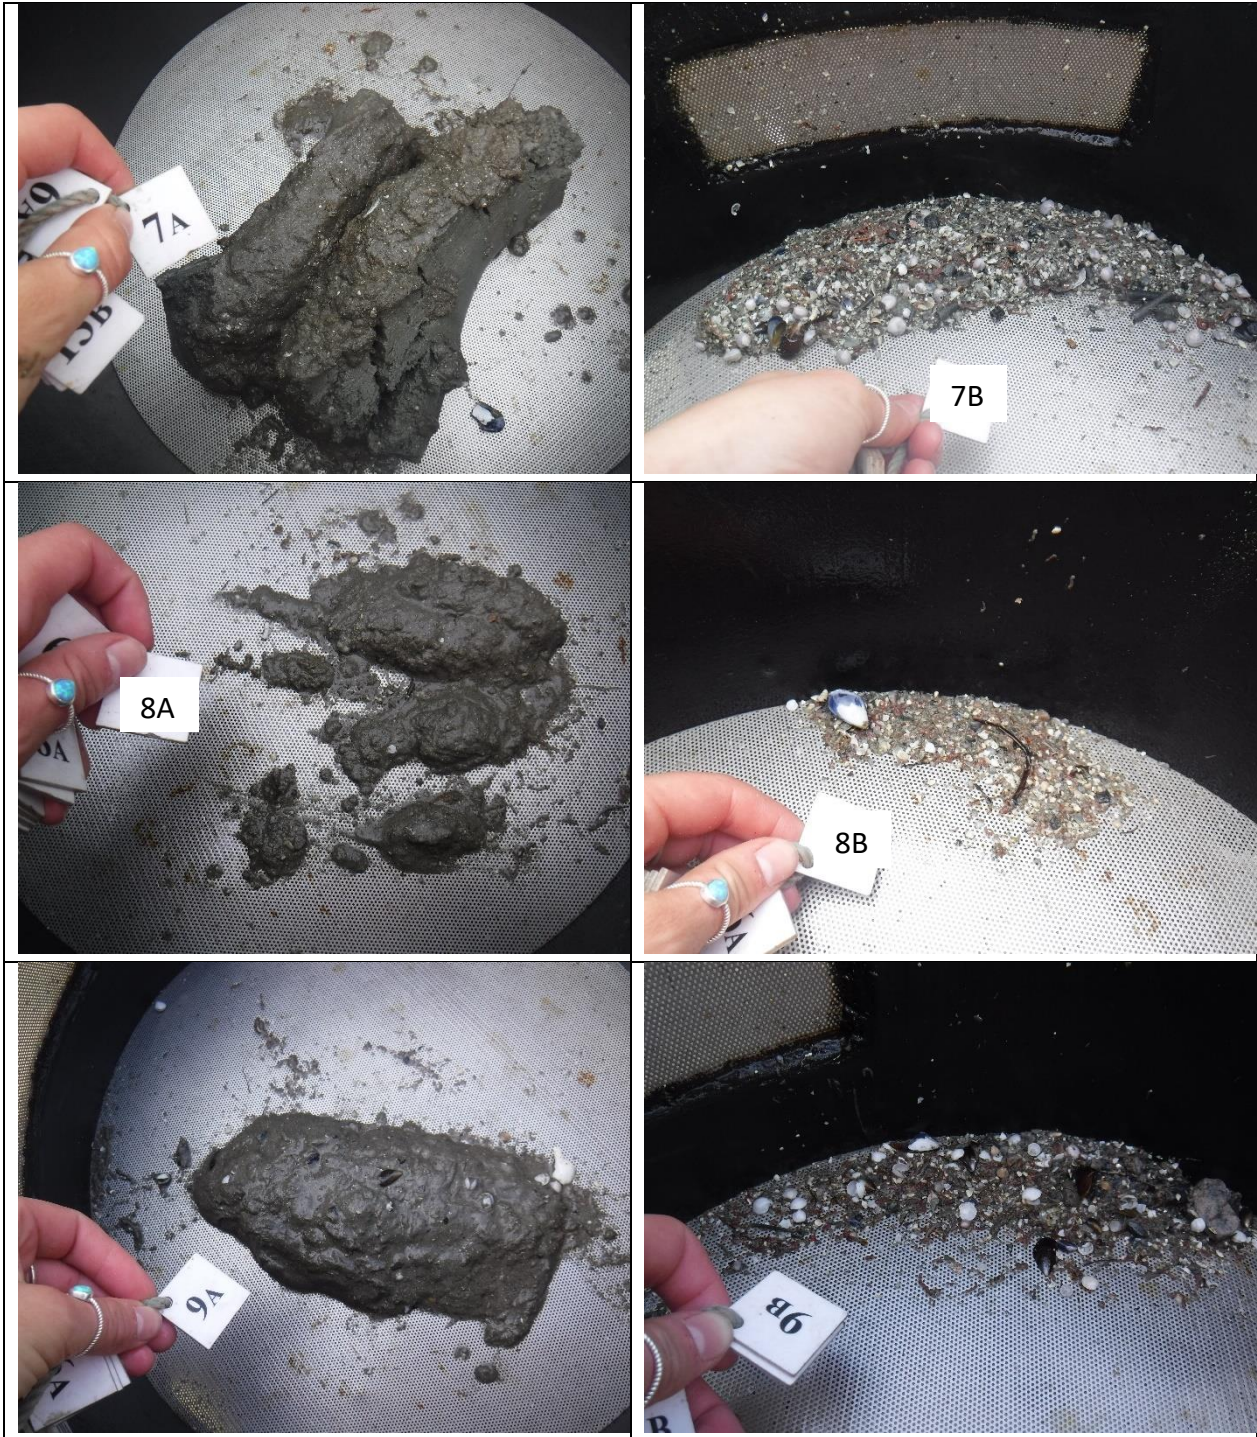
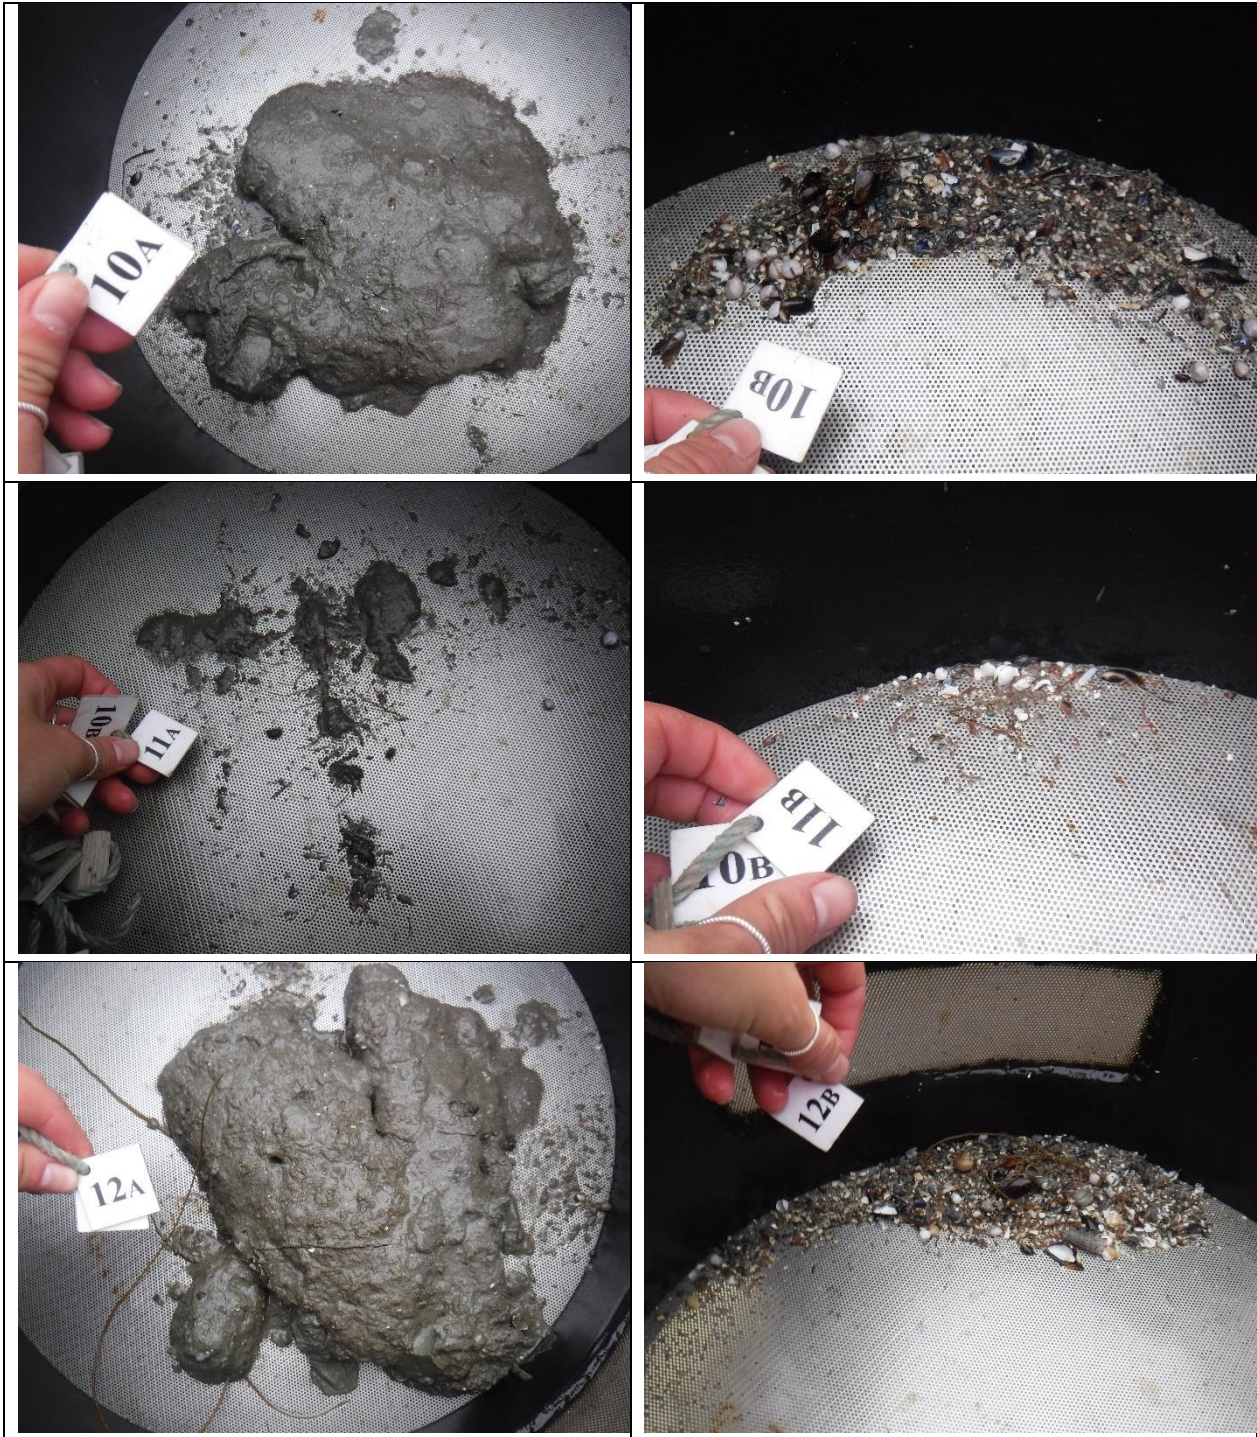
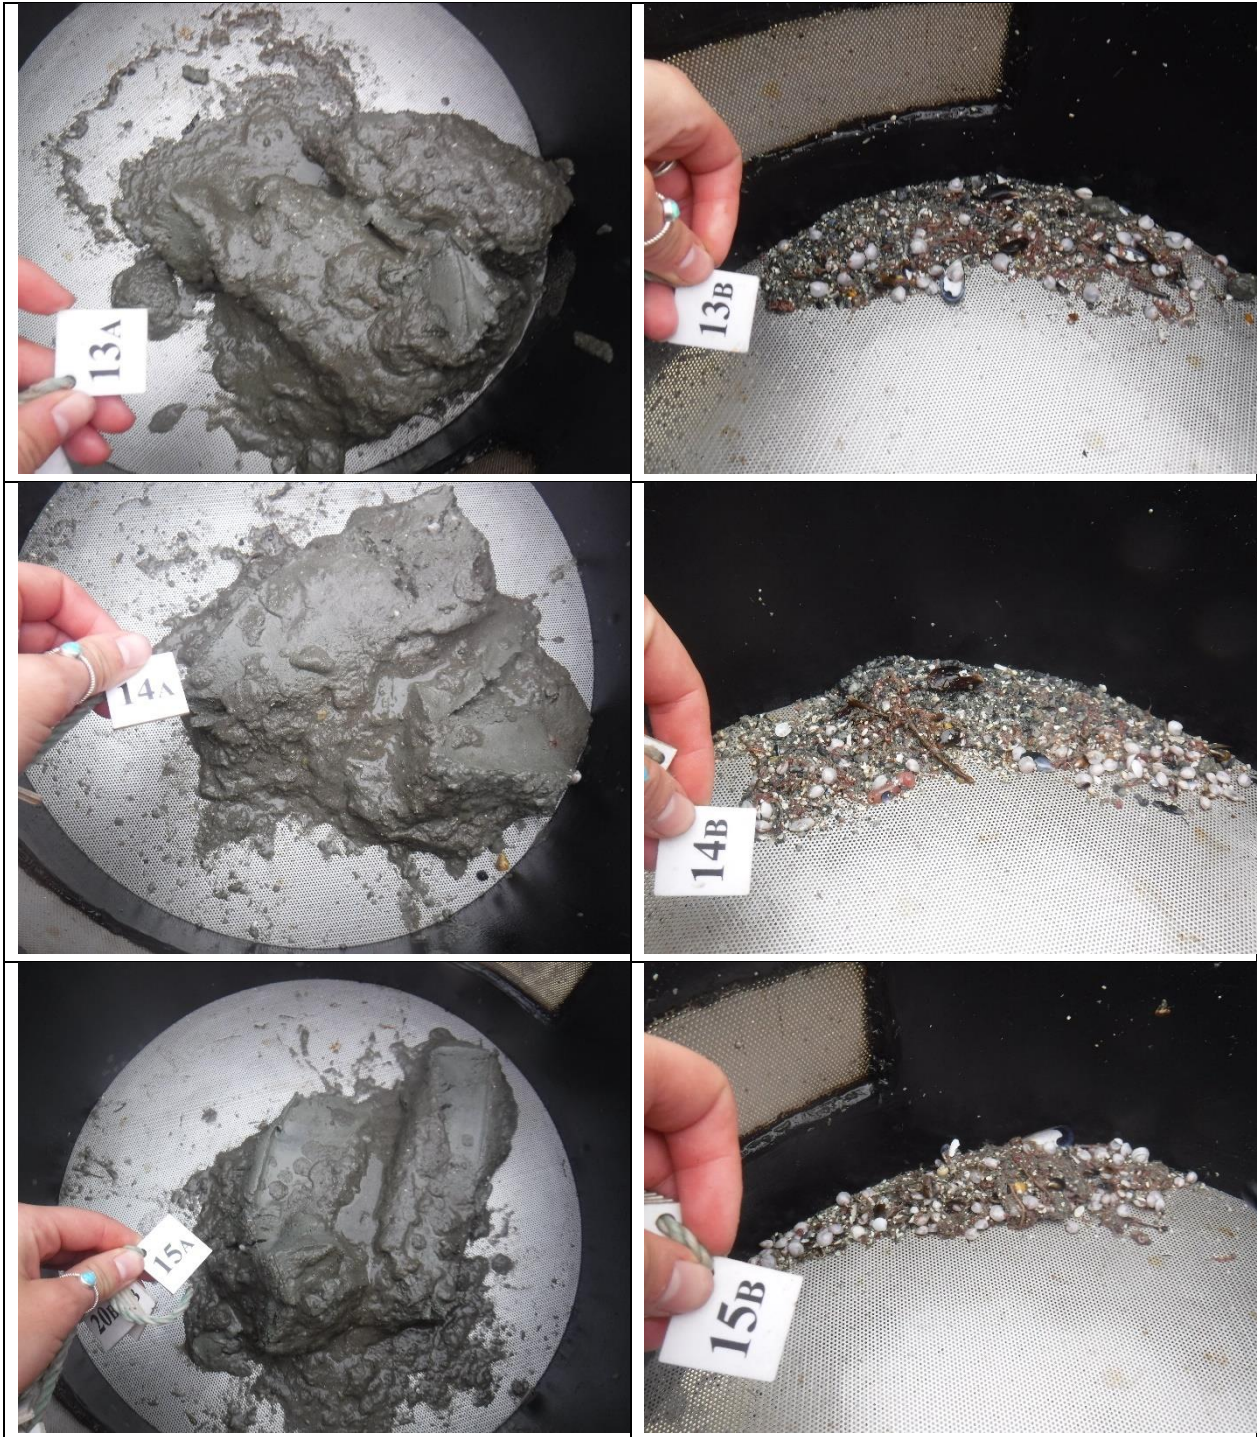
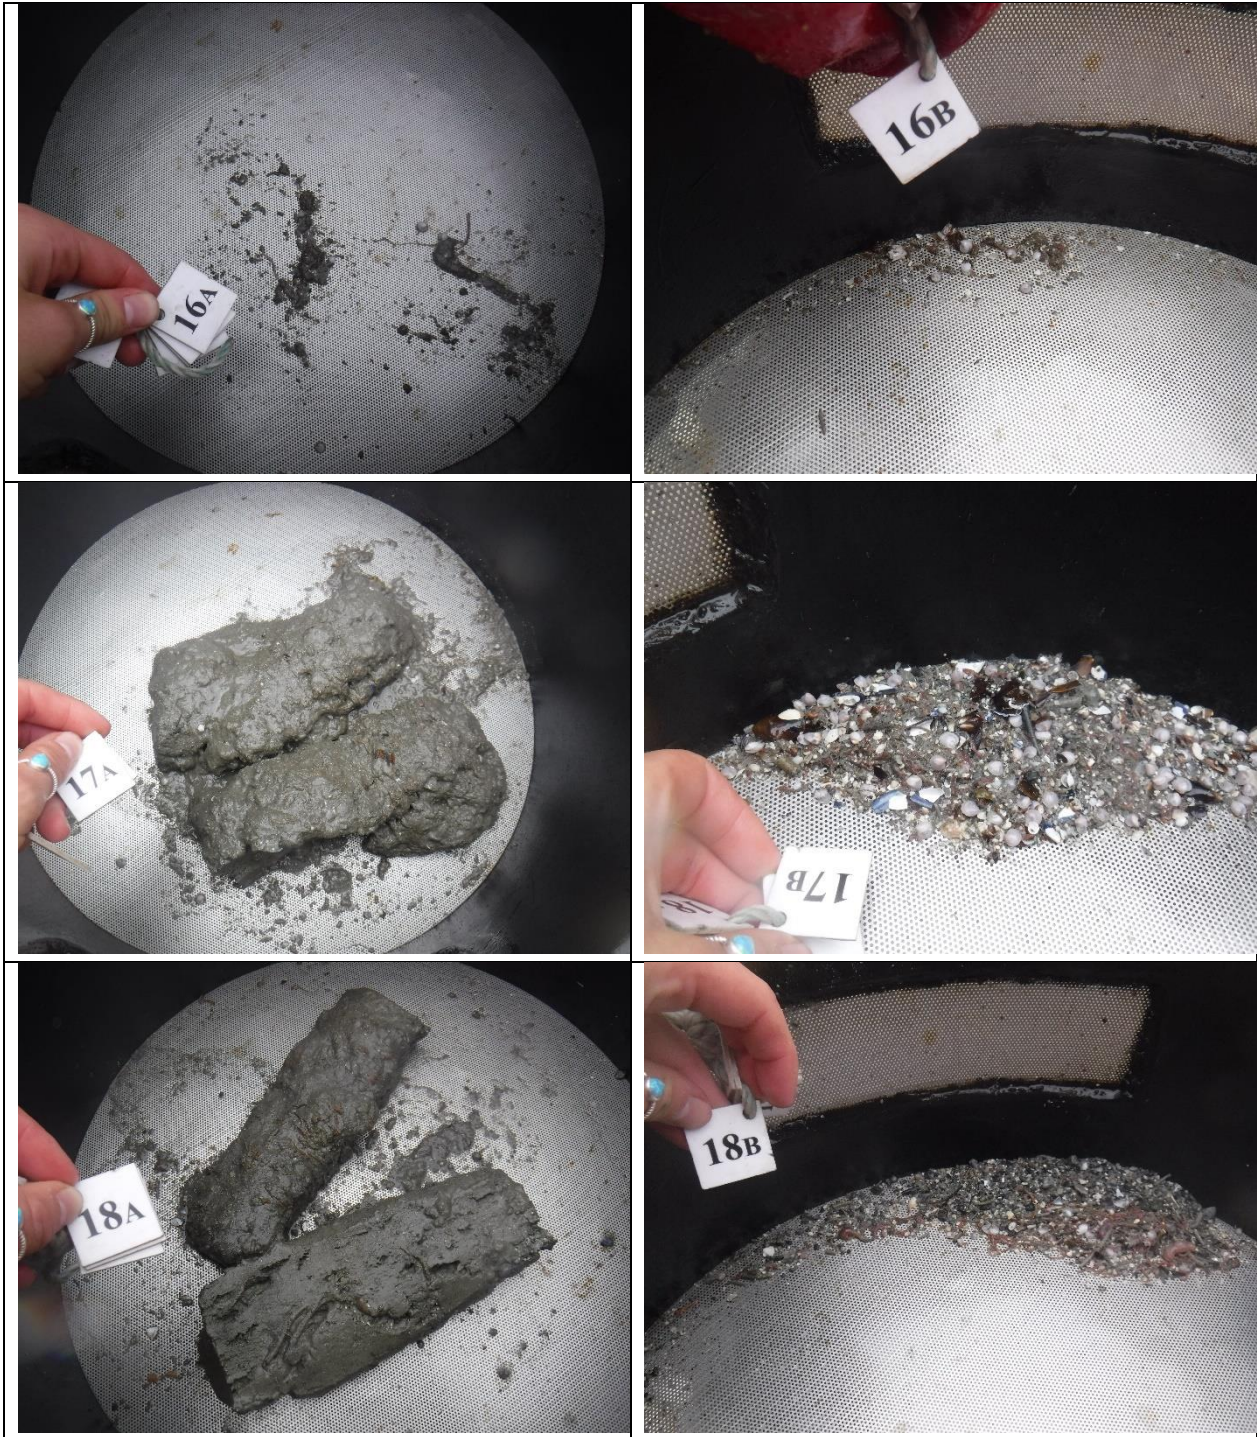
Vedlegg 2 – Bilder fra prøvestasjoner

Bilder nedenfor viser sediment og ferdig vasket prøve ved stasjonene.

Bilde merket 1A,2A,3A...osv = sediment

Bilde merket 1B, 2B, 3B...= ferdig vasket prøve
