# Naturtypekartlegging Ramsund og Ramnes

Forsvarsbygg

Datarapport naturmangfold i sjø

DOKUMENTKODE: 10248195-RIM-RAP-001

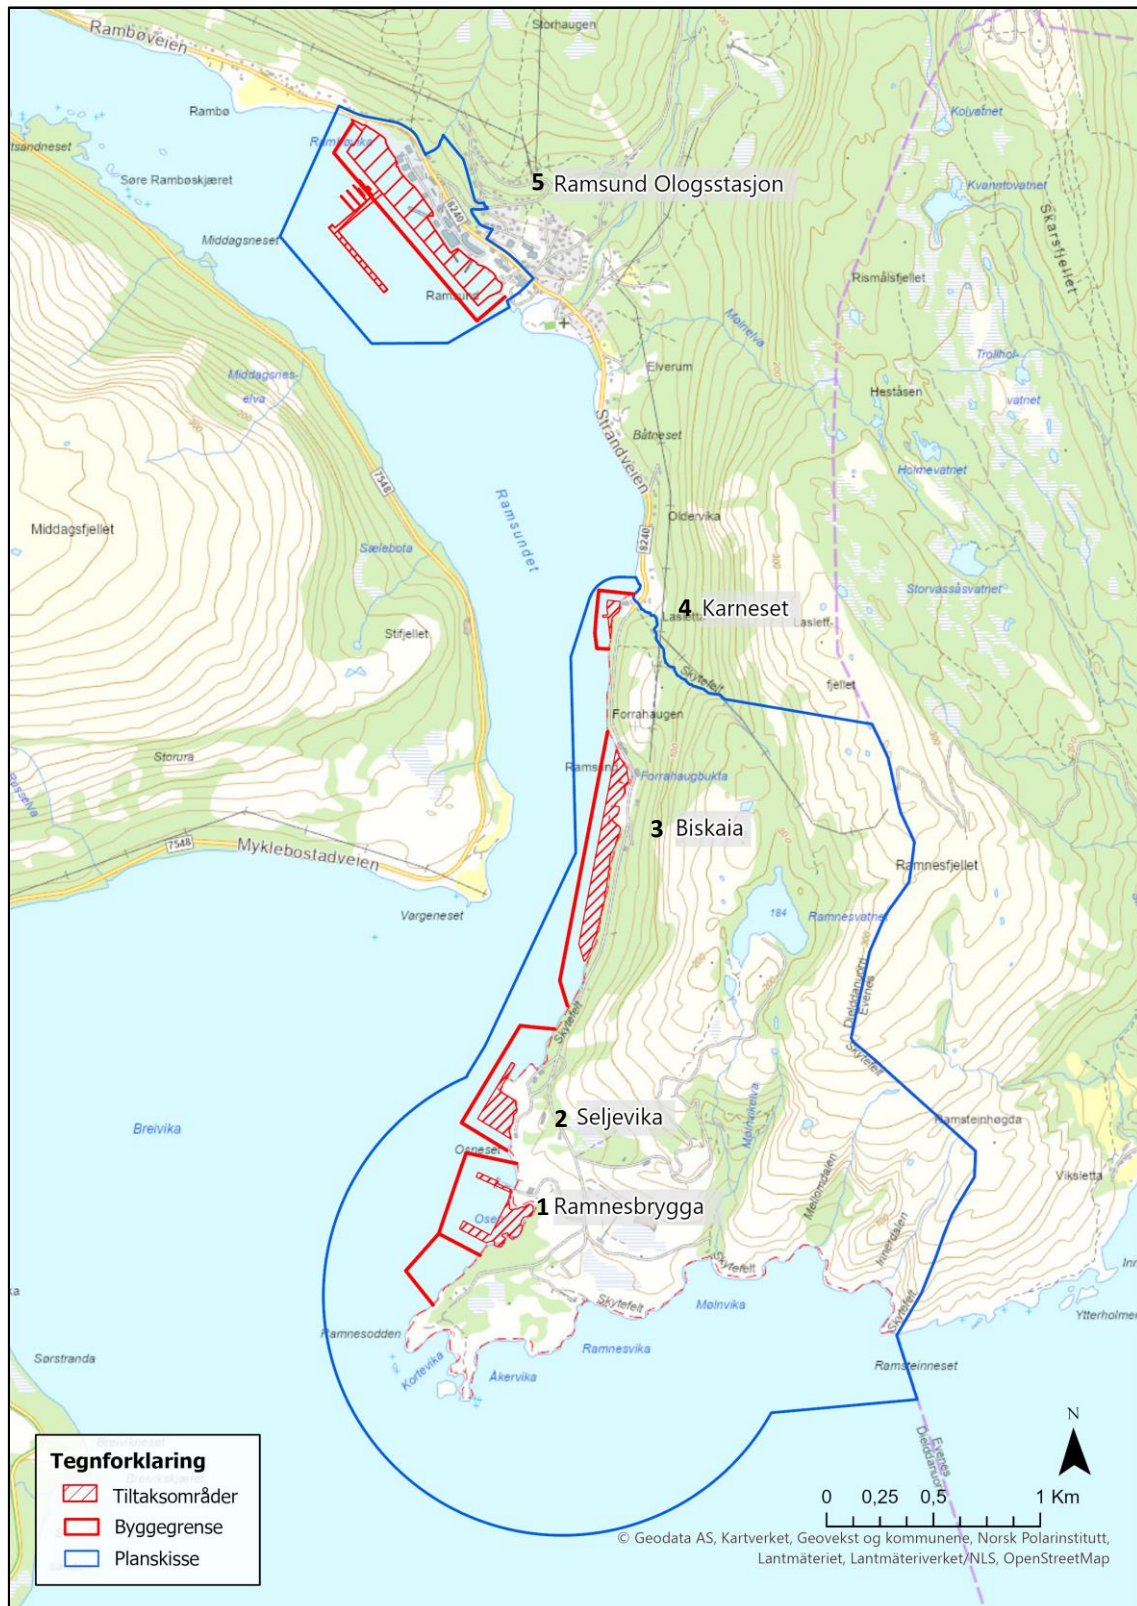
Figur 2-2: Planlagte tiltaksområder i rød skravur ved Ramnesbrygga, Seljevika, Biskaia, Karneset og Ramsund Orlogsstasjon. Blått område er planskisse for reguleringsplanene. Kilder: Multiconsult/Forsvarsbygg/LPO arkitekter.

Det planlegges for tiltak i sjø i fem områder, ved Ramsund Orlogsstasjon, Karneset, Biskaia, Seljevika og Ramnesbrygga som skal inn i kommunens reguleringsplan. Dette innebærer utbedring av kaianlegg og mulig utfylling ved Ramnesbrygga, Seljevika, Biskaia, Karneset og Ramsund Orlogsstasjon, se Figur 2-1 og Figur 2-2.

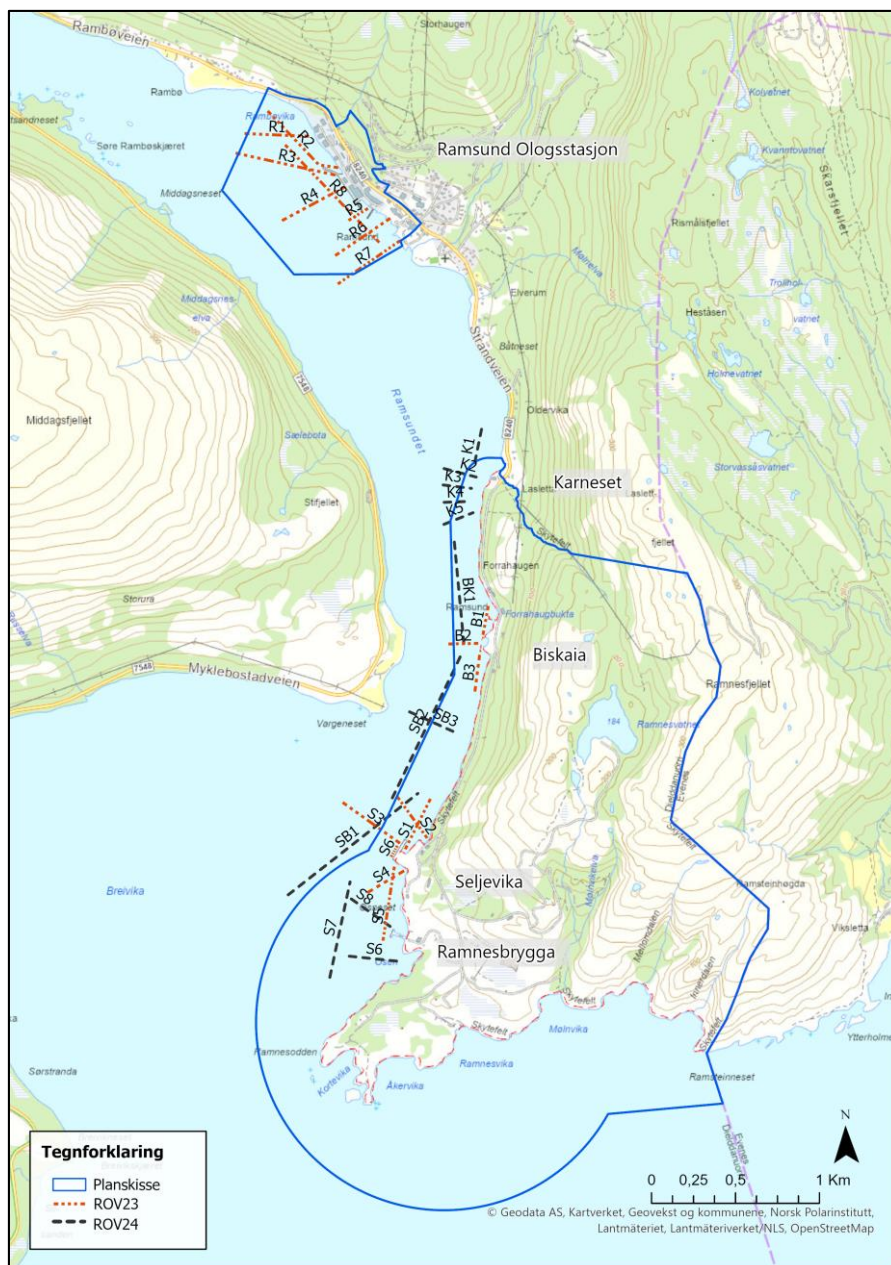
Figur 4-1: Planlagte ROV-transekt ved Ramsundet og Brevika. Kilde: Multiconsult.

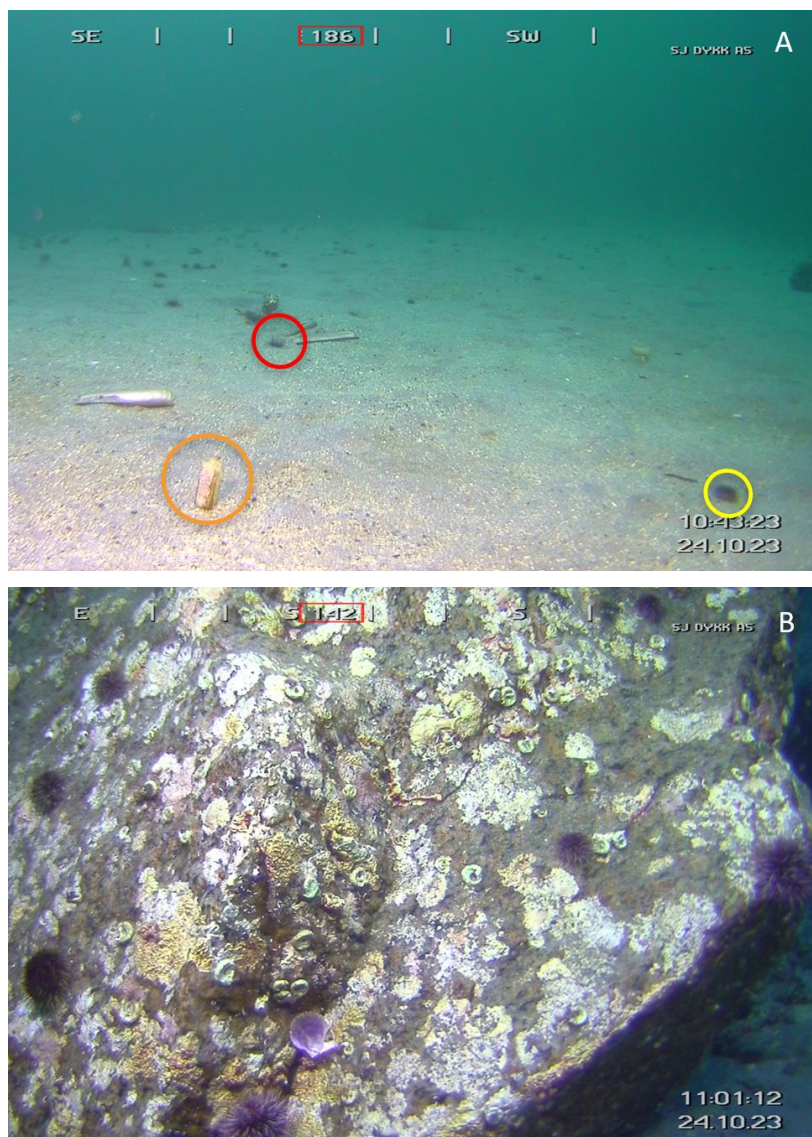
Figur 5-3: Tiltaksområde i nord ved Seljevika, transekt S1. A: Sandbunn med levende (oransje ring) og døde knivskjell, drøbaksjøpiggsvin (gul ring) og syllinderanemone (rød ring). B: Plastringsstein med påvekstorganismer, bl.a. drøbaksjøpiggsvin. Foto: SJ Dykk AS.

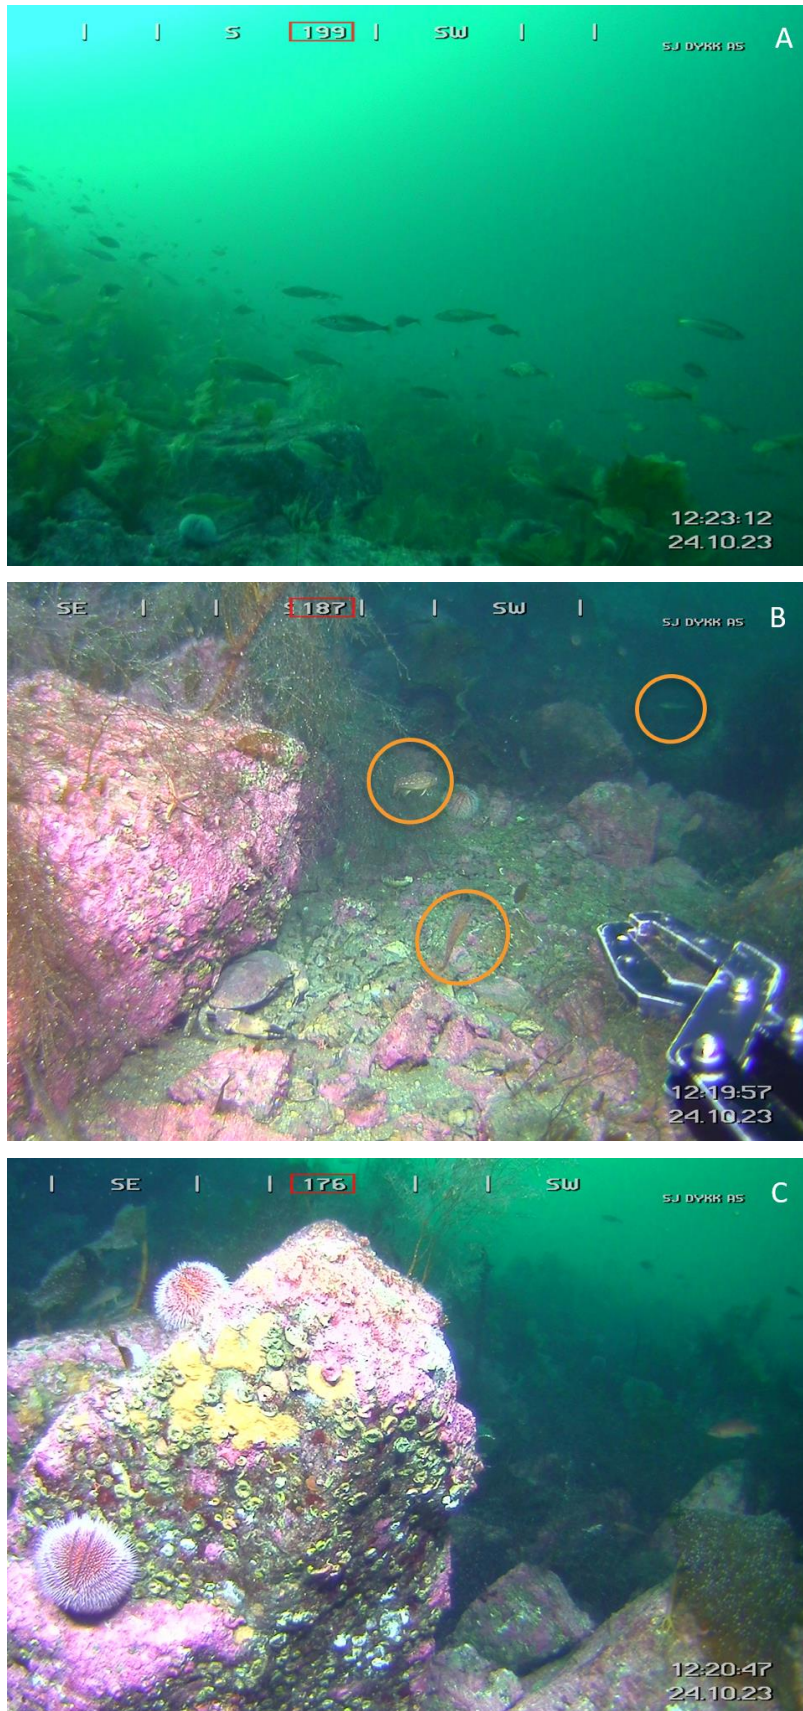
Figur 5-5: Tiltaksområde ved Seljevika (S6). **A:** Seistim, svabergsjøpiggsvin og sukkertare ved plastringssteiner foran kai, som gir grunnlag for et høyt arts mangfold. **B:** Plastringsstein med påvekst av skorpedannende røde kalkalger, kjerringhår og kalkrørbyggende flerbørstemark. Fiskeyngel er innringet, og en taskekrabbe bruker steinen som skjulested. **C:** Plastringsstein med høy artsrikhet av påvekstorganismer. Sukkertare, brødsvamp, kjerringhår og svabergsjøpiggsvin. Foto: SJ Dykk AS.

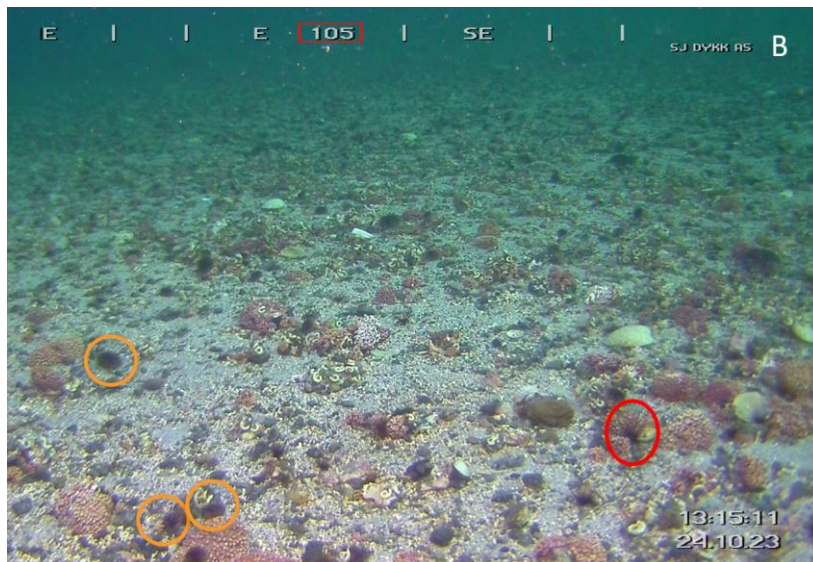
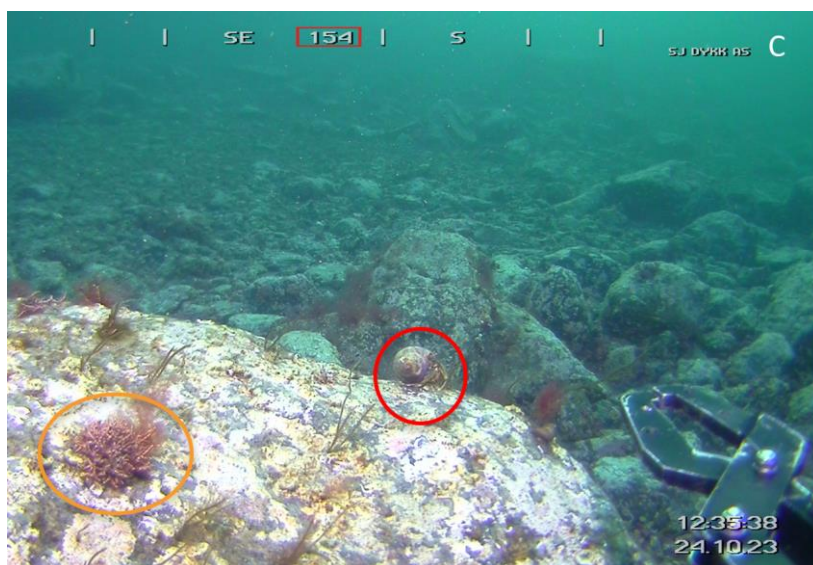
Figur 5-6: Tiltaksområdet sør for Seljevika, transekt S4 og S5. A: Blandingsbunn med slangestjerner (innringet) og noen rødalger. B: Sand, grus og steiner med vorterugl, sylindranemoner (rød ring) og drøbakspiggsvin (oransje ring). C: Steinbunn med påvekstorganismer, bl.a. krasing (oransje ring), eremittkreps (rød ring), brun- og rødalger. Foto: SJ Dykk AS.

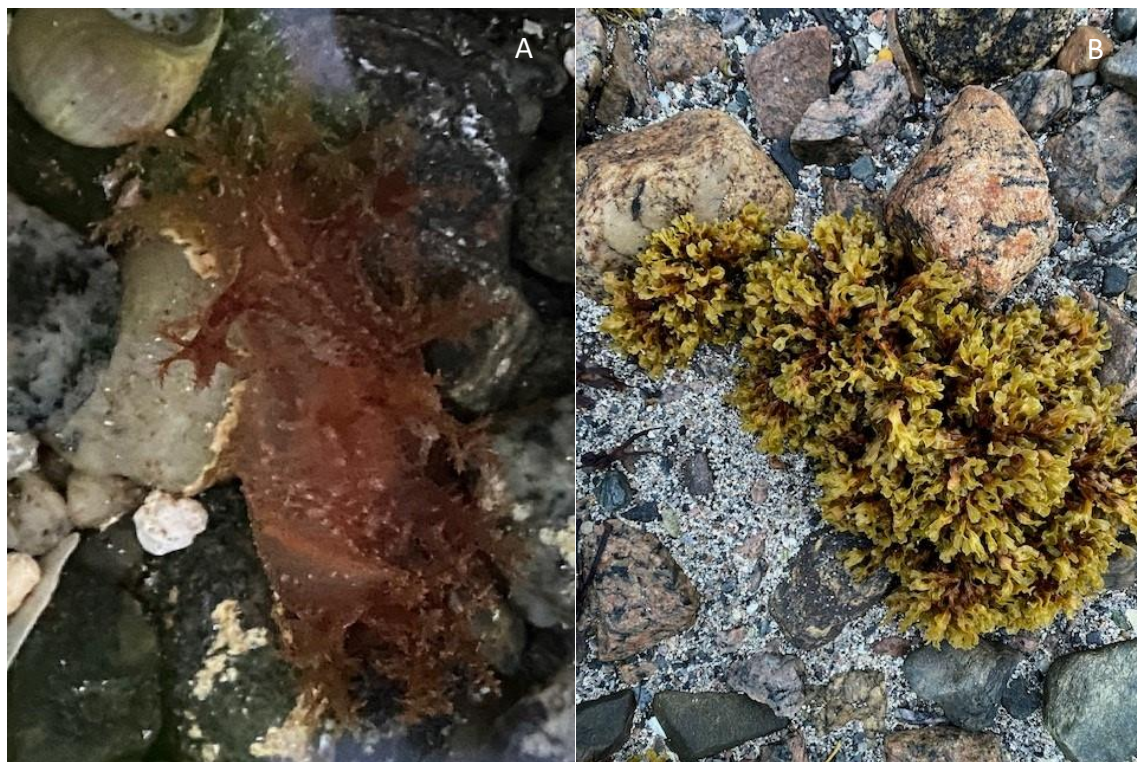
Figur 5-11: Fjærestasjon Seljevika nord. A: Nakensnegl, antatt busksnegl (*Dendronotus frondosus*). B: Blandingsbunn med sand og steiner, spiraltang. Foto: Multiconsult.

Ved stasjon SN var substratet i fjæresonen dominert av små og store steiner, samt grus, men også områder med finsand og fjæremark. Helningsgrad i strandområdet varierte fra rundt 5-90 grader. Øverst i fjæresonen ble sauetang (*Pelvetia canaliculata*) og spiraltang (*Fucus spiralis*, Figur 5-11 B) observert i et belte på rundt 3 m, og med en dekningsgrad på 0-25 %, i samme område for begge artene. Lengre ned var det et belte med grisetang (*Ascophyllum nodosum*) og blæretang (*Fucus vesiculosus*) på rundt 12 m (Figur 5-12 A), og med en dekningsgrad på 25-50 % for disse to artene. Det ble også observert lang grisetang som ble vurdert til ca. 18 år. Sagnetang (*Fucus serratus*, Figur 5-12 B) ble observert med en dekningsgrad på 0-25 %. Fauna i området var blant annet butt og vanlig strandsnegl (*Littorina* sp.), albusnegl (*Patella* sp.), posthornmark (*Spirorbis spirorbis*), trekantmark (*Spirobranchus triqueter*), fjæremark (*Arenicola marina*), nakensnegl (Figur 5-11 A), albusnegl (*Patella* sp.) og eremittkreps (*Pagurus* sp.).

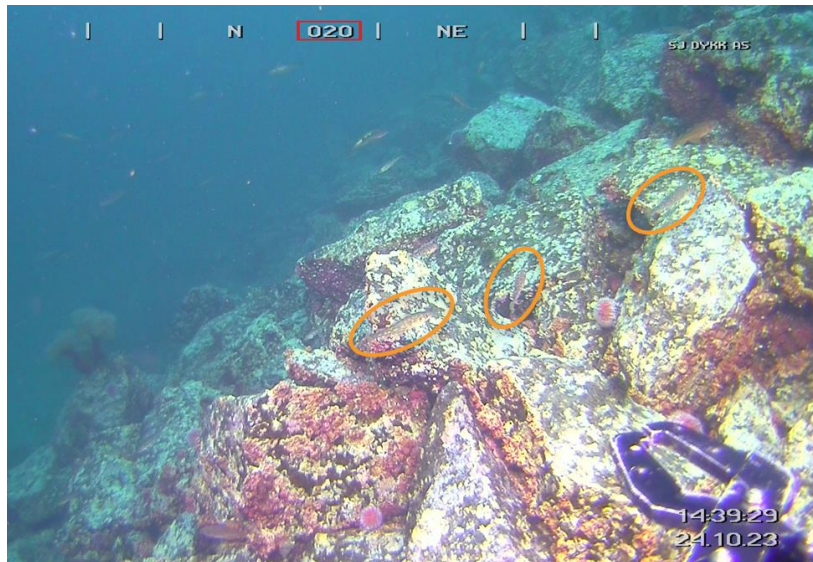
Figur 5-14: Tiltaksområde ved Biskaia, transekt B1. Plastringsstein med påvekstorganismer som utgjør skjulesteder og beiteområde for torskeyngel (innringet). Foto: SJ Dykk AS.

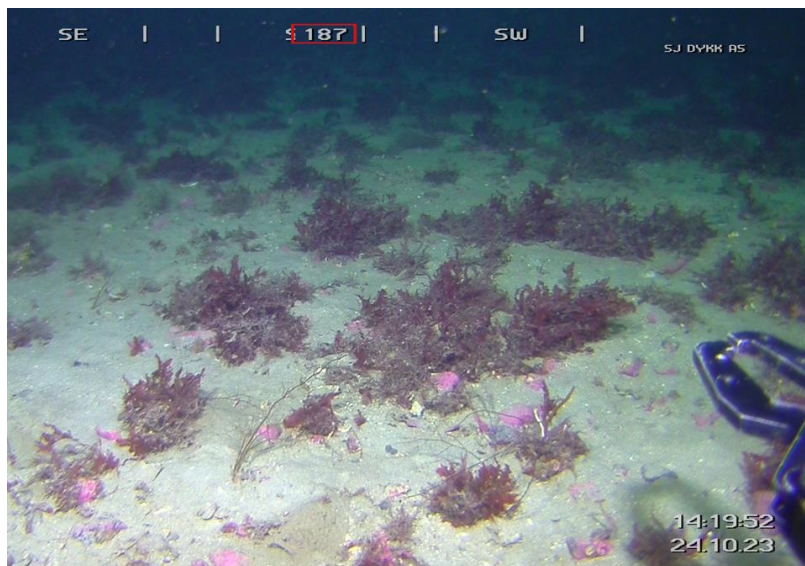
Figur 5-17: Nærområder ved Biskaia i vest (B2). Siltig bunn med opprette rødalger (antatt eikeving), kjerringhår og røde kalkalger. Foto: SJ Dykk AS.

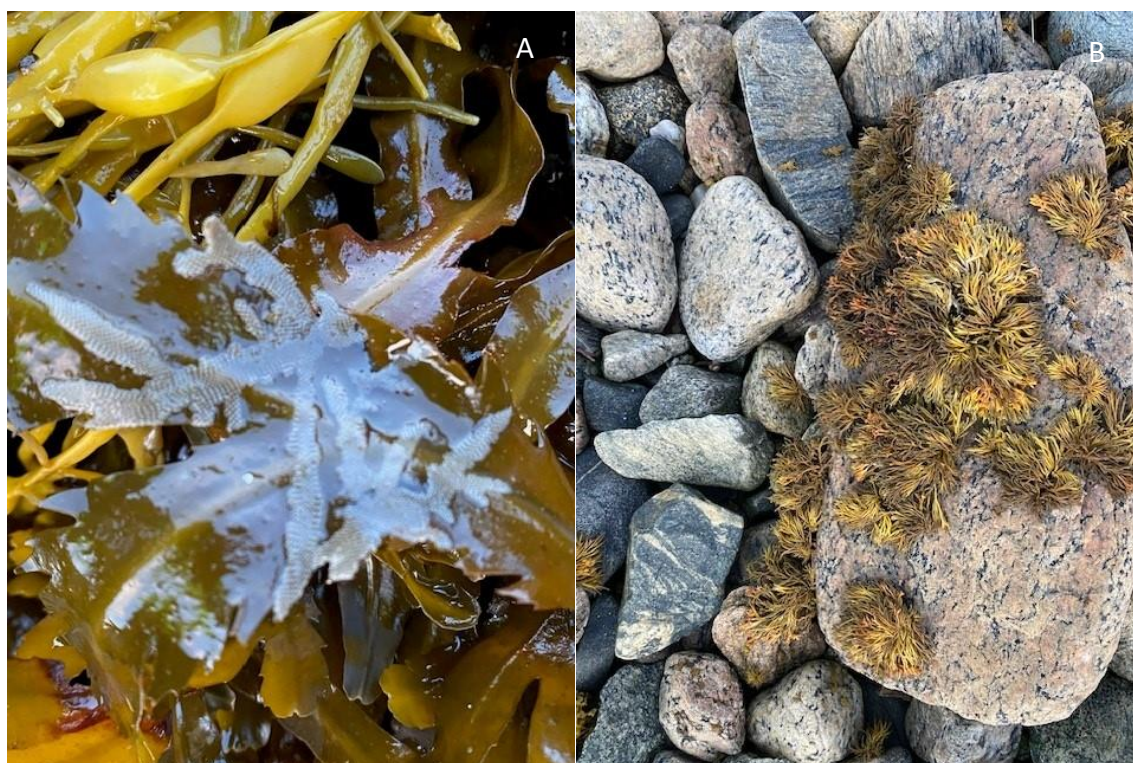
Figur 5-19: Fjærestasjon Biskaia nord. A: Sagtang med påvekst av mosdyr (*Electra pilosa*), grisetang øverst til venstre. B: Steiner med påvekst av sauetang øverst i fjæra. Foto: Multiconsult.

Ved stasjon BN var substratet i fjæresonen dominert av små, middels og store kampestein, samt små og store steiner. Helningsgrad i strandområdet var relativ stor og vurdert til rundt 20 grader. Området i fjæra var preget at det tidligere har vært et utfyllingsområde. Alger og sonering som ble observert var vanlige for området, med sauetang (Figur 5-19 B), spiraltang, grisetang, blæretang og sagtang. Grisetangen hadde påvekst av grisetangdokke (*Vertebrata lanosa*). Av disse artene var sauetang spredt med en dekning på 0-25 % i et belte på rundt 0,5 m, og spiraltang var spredt med en dekning på rundt 0-25 % i et belte på rundt 0,5 -1 m. Blæretang var dominerende i et 5 m belte (>75% dekning). Sagtang ble observert i samme område som grisetang i et belte på rundt 6 m (Figur 5-19 A), og vurdert til vanlig forekomst med 25-75 % dekning. Det ble observert svært lange og gamle individ av grisetang vurdert til ca. 18 år. Av observerte arter var det strandsnegl, vanlig korstroll (*Asterias rubens*), albusnegl, stjernemosdyr (*Electra pilosa*), drøbaksjøpiggsvin, og posthornmark ved stasjonen.

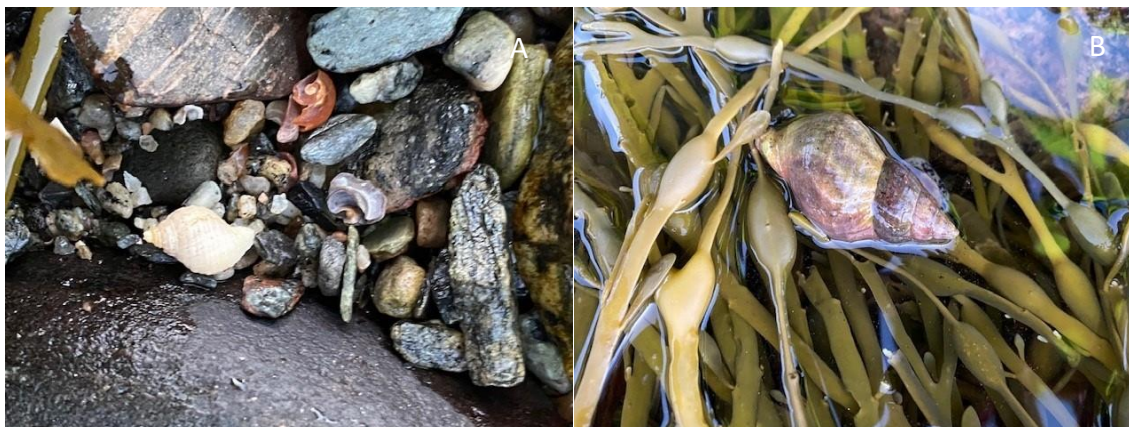
Figur 5-20: Fjærestasjon Biskaia sør. A: Steinbunn og purpurnegl, rest av strandsnegl. B: Kongsnegl på grisetang. Foto: Multiconsult.

Ved stasjon BS var helning i fjæresonen svakt skrånende. Substrat var med små og store steiner og grus. Sauetang ved denne stasjonen ble observert i et bredere belte enn ved BN på rundt 4 m, men spredt med en dekning på 0-25 %. Spiraltangen startet også øverst sammen med sauetangen og ble observert i et belte på rundt 3 m, med en dekning på 0-25 %. Blæretangen ble funnet i et belte på rundt 6 m, og grisetangen på rundt 7 m. Fauna i området var blant annet posthornmark, strandsnegl, purpurnegl, albusnegl og fjærerur (Figur 5-20).

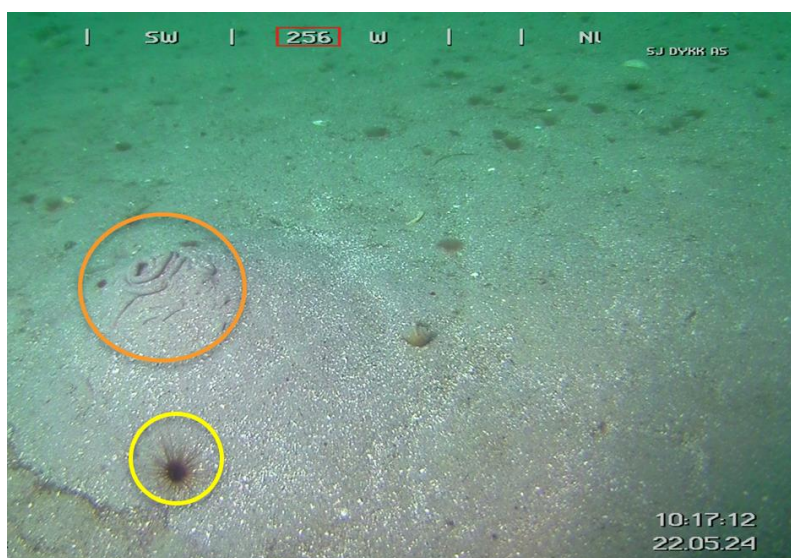
Figur 5-21: Tiltaksområde ved Karneset, transekt K2. Sandbunn med fjæremark (oransje sirkel) og syllinderanemoner (gul sirkel). Foto: SJ Dykk AS.

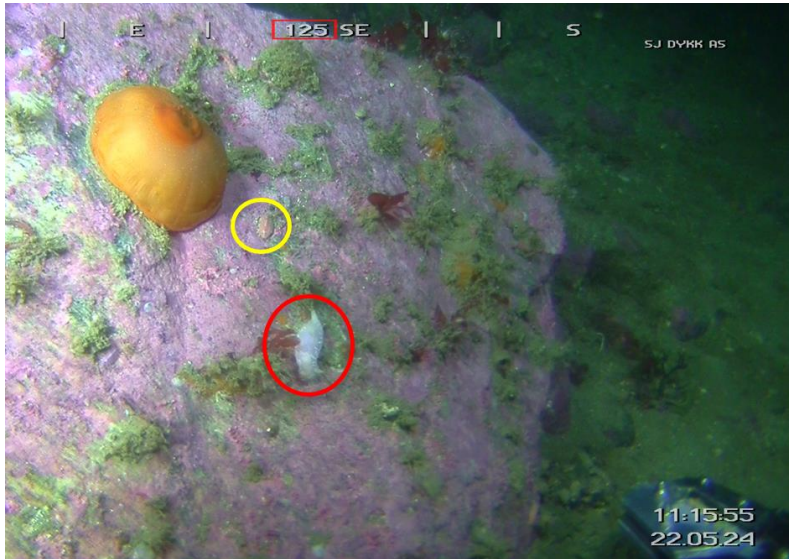
Figur 5-24: Nærområdet ved Karneset, transekt K5. Antatt sammentrekt anemone (*Urtica eques*), opprette rødalger, leddsnegl (gul sirkel) og antatt nakensneglen *C. villosa* (rød sirkel). Foto: SJ Dykk AS.

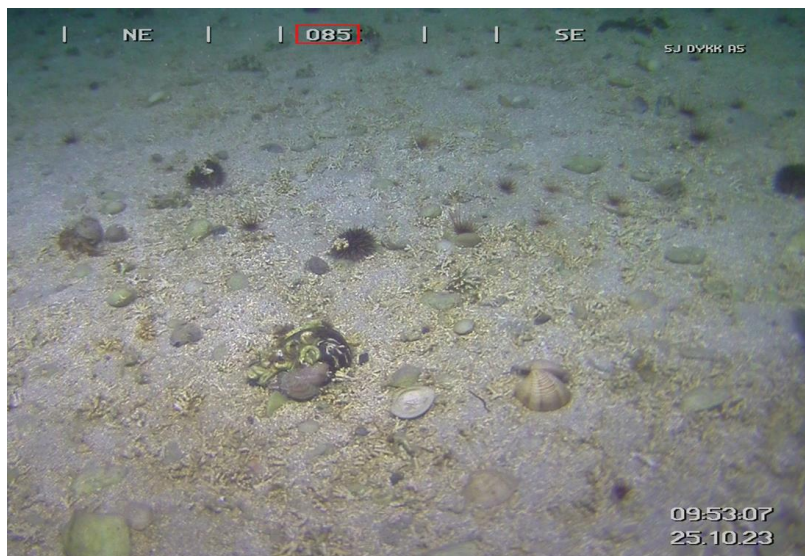
Figur 5-28: Nærområde ved Ramsund Orlogsstasjon, transekt R1. Skjellsand med rester av døde rugl og sylindranemoner (innringet). Foto: SJ Dykk AS.

**Bunnsubstrat:** Skjellsand i nord som strekker seg inn til registrert bløtbunnsområde i Naturbase (Figur 5-28), i tillegg til sandbunn i nordøst (Figur 5-29 A). Fra midten av sundet og inn mot land er det et stort bløtbunnsområde bestående av silt og enkelte større steiner (Figur 5-31). Nærmest tiltaksområdene er det flekkvis fordeling av blandingsbunn, ruglbunn med varierende tetthet og skjellsand bestående av døde rugl, stein og silt i nord (Figur 5-29). I sør er det steinbunn opp til fjæra (Figur 5-32 C). Det er i tillegg noen få renner med stein og skjell dekket med vorterugl (Figur 5-30 C).

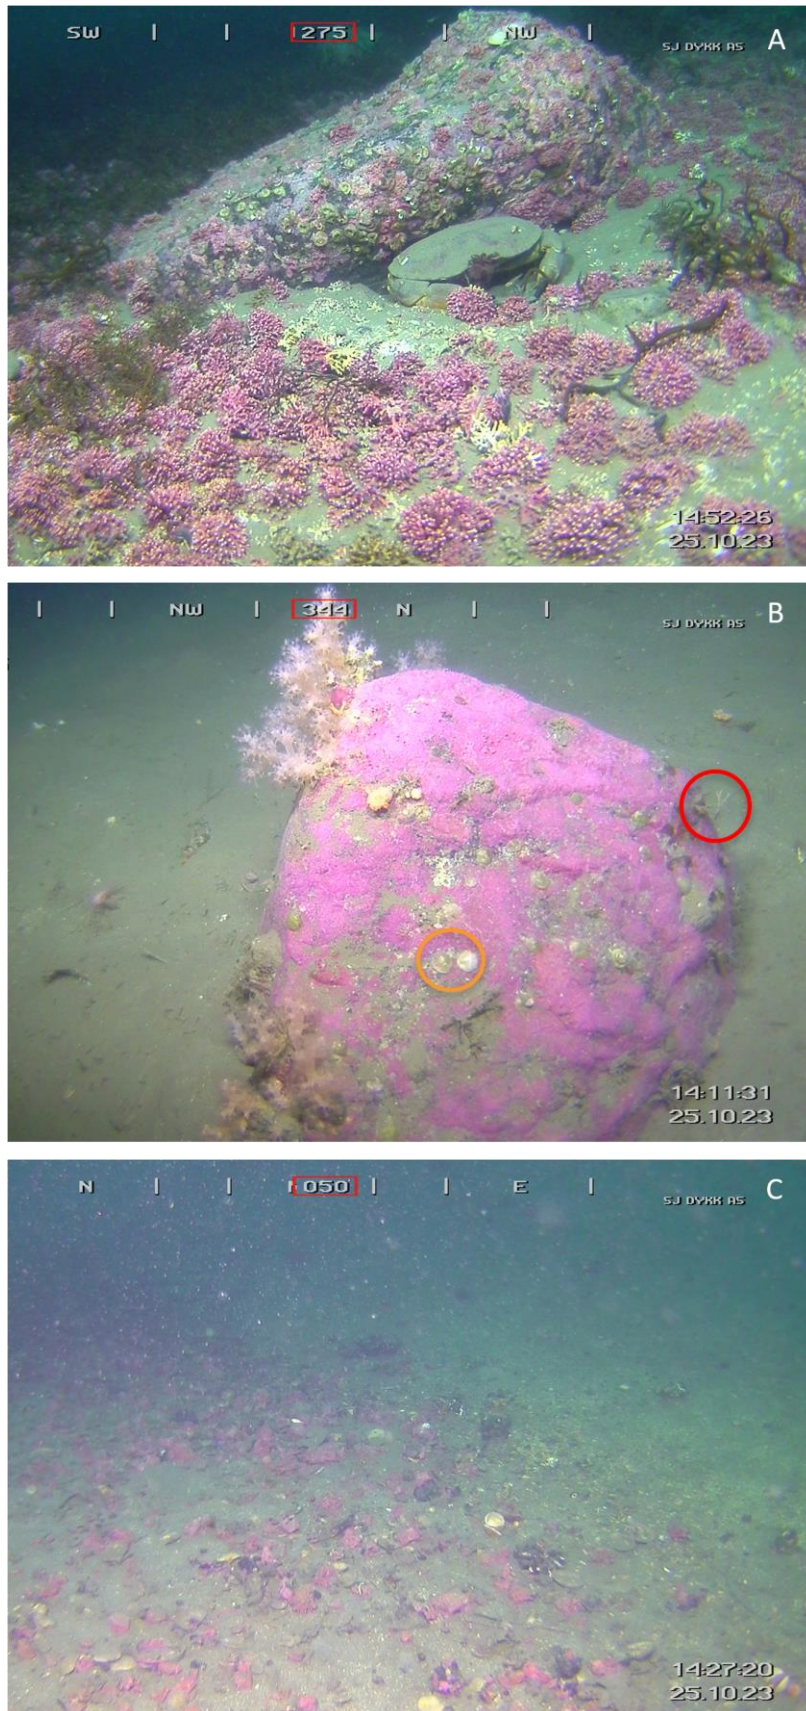
Figur 5-30: Nærområde ved Ramsund Orlogsstasjon, transekt R3 og R4. **A:** Ruglbunn med brunalge (antatt skolmetang), siltig sand og en stein med påvekstorganismer. En taskekrabbe sitter foran steinen. **B:** Greinkorall som sitter på stein dekket av røde kalkalger, antatt sadelskjell (oransje sirkel), mosdyr (rød sirkel) og rur. Siltig sand med børstemarkrør rundt steinen. **C:** Blandingsbunn med en renne med oppsamling av stein og skjellfragment dekket med vorterugl. Foto: SJ Dykk AS.

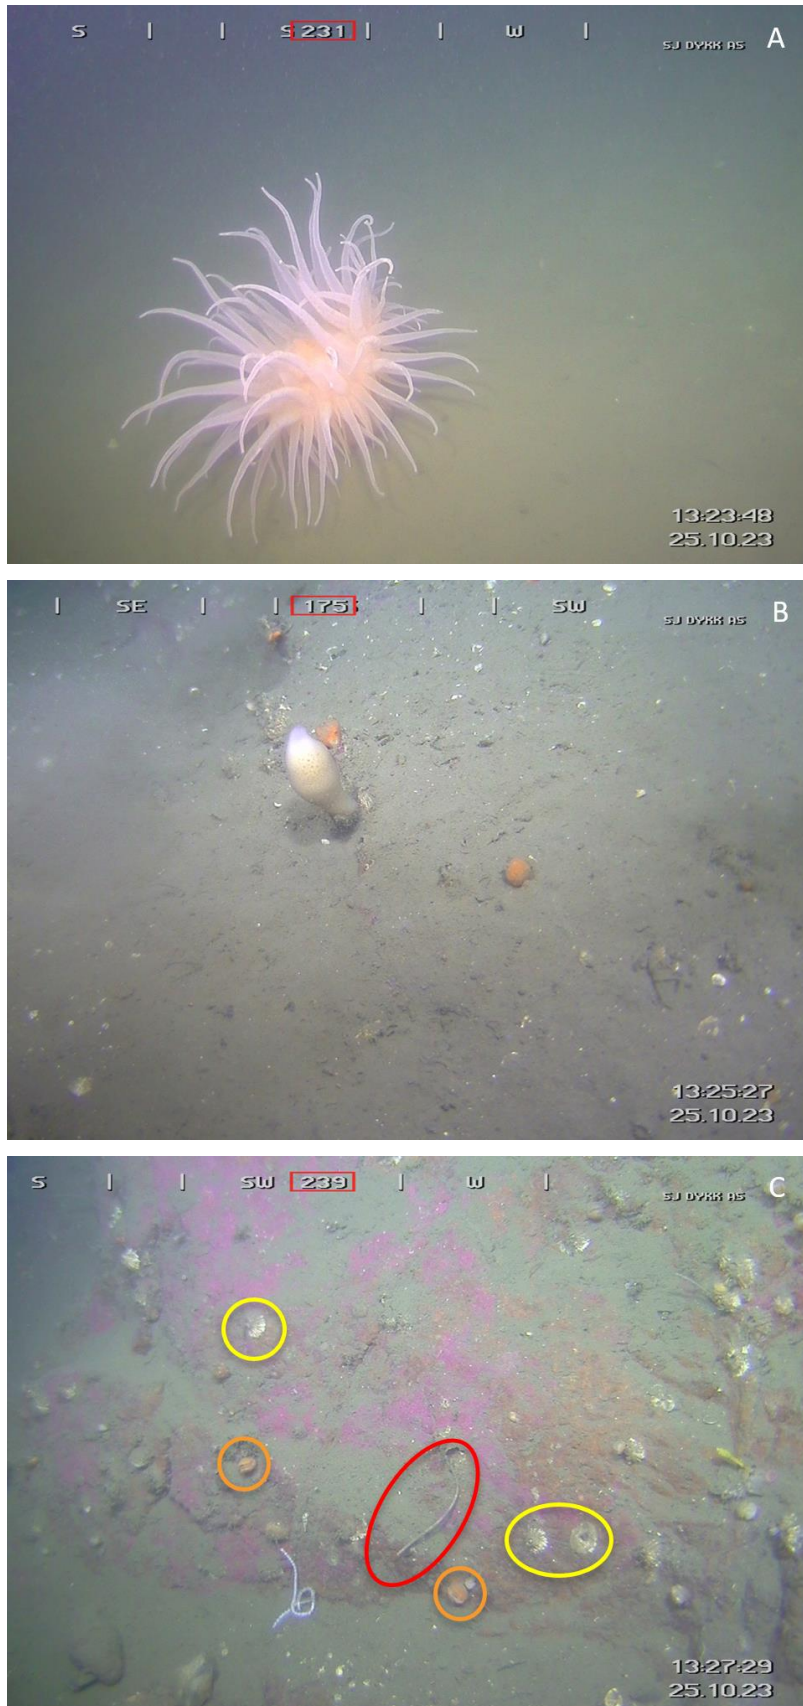
Figur 5-31: Nærområdet i sørvest for Ramsund Orlogsstasjon, transekt R6. **A:** Mudderbunnsjørose på bløtbunn med siltig sand. **B:** Svamper på siltig bunn. **C:** Berg i dagen med røde kalkalger, påfuglmark (rød sirkel), armfotinger (oransje sirkel) og steinrur (gul sirkel). Rygggrad etter en fisk foran i bildet. Foto: SJ Dykk AS.

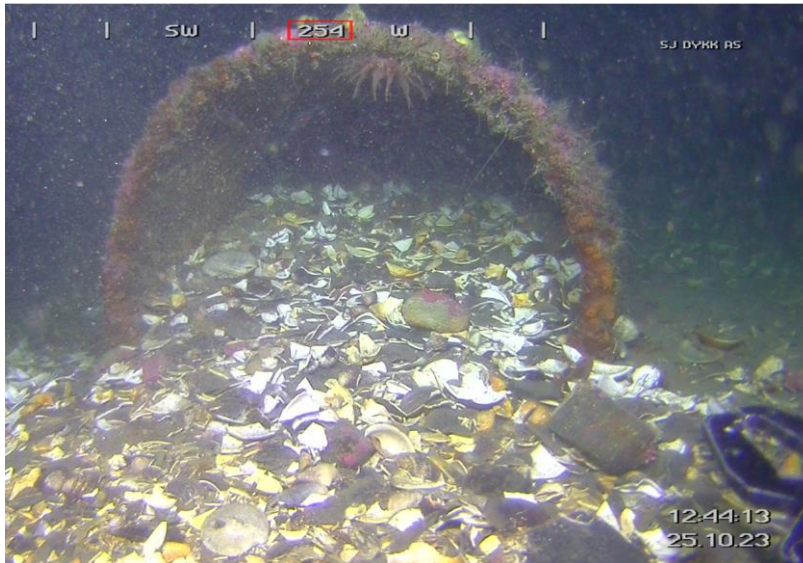
Figur 5-33: Nærområde til tiltaksområdet ved Ramsund Orlogsstasjon. Tønne som huser en fisk som spiser skjell. Foto: SJ Dykk AS.

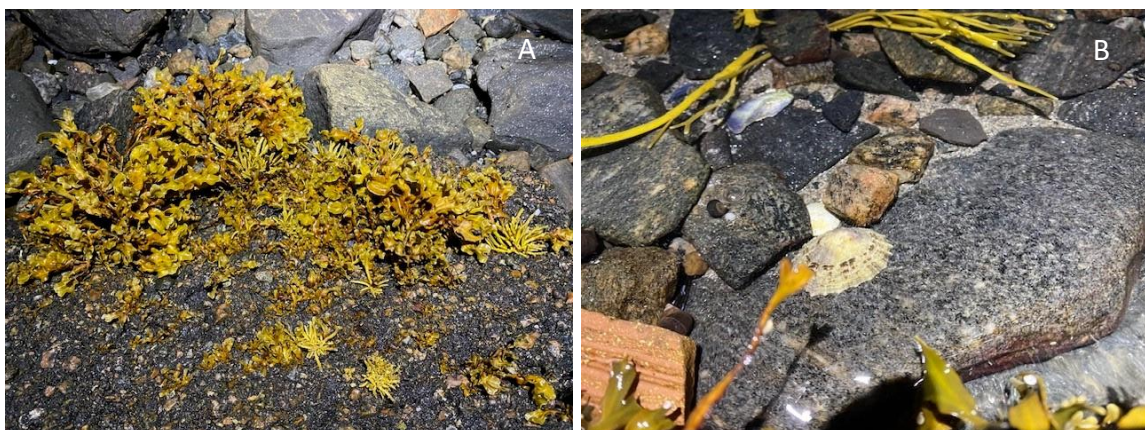
Figur 5-34: Fjærestasjon Ramsund nord. A: Sauetang og spiraltang på asfaltrester. B: Steiner med albusnegl og strandsnegl, sandbunn innimellom. Foto: Multiconsult
